**TAK**

DE NORDSVENSKA TIMMERHUSENS KONSTRUKTION

GÖRAN ANDERSSON

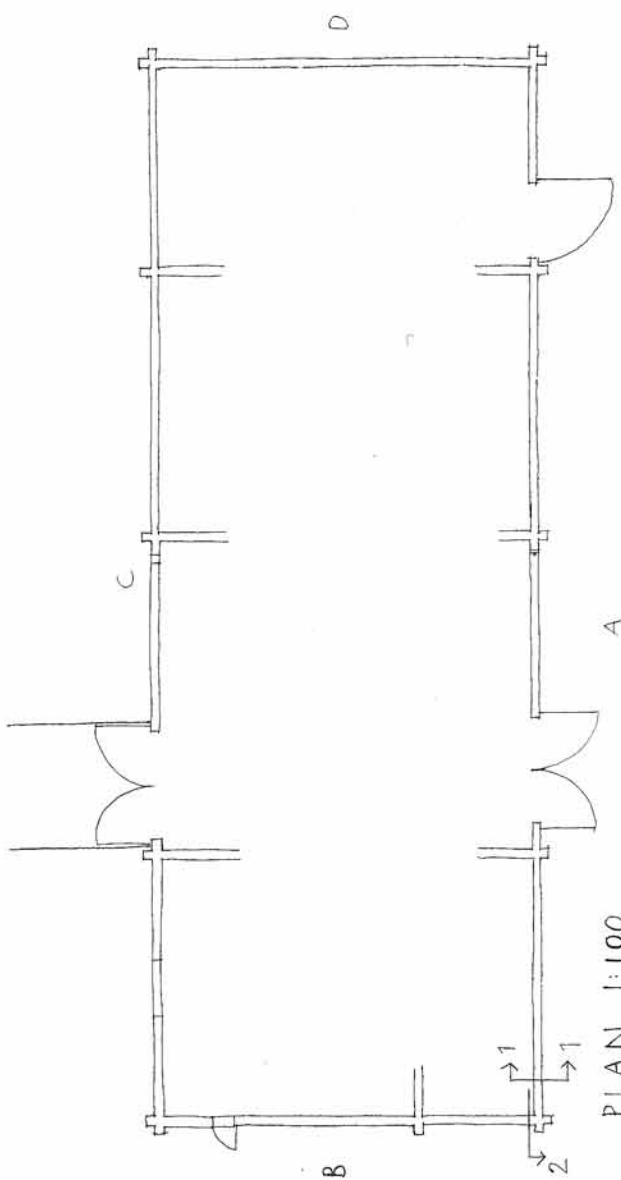
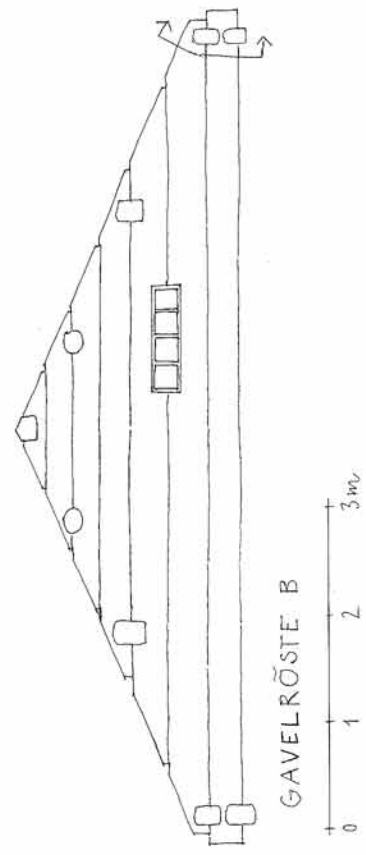
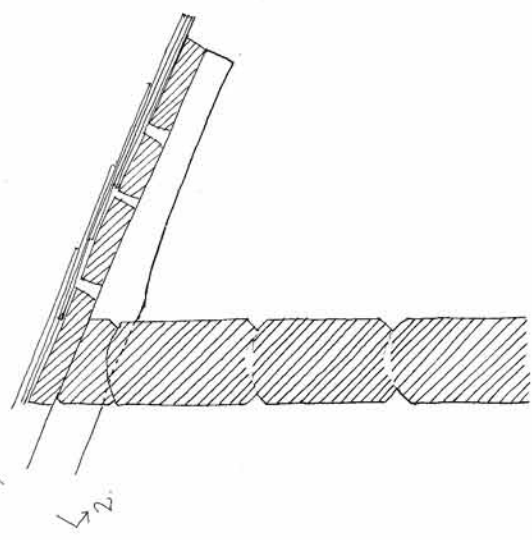
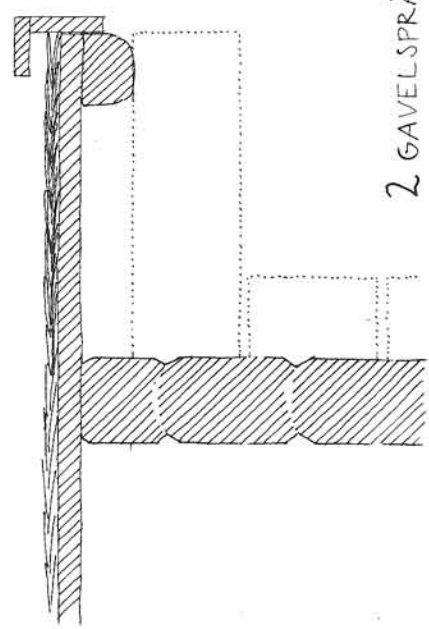
Nordenskt Träbyggande  
Stall 12  
Skissuppmätningar  
September 1999  
Timmerhusens konstruktion Tak  
Gallejaur 3:3 Arvidsjaur sn  
Skala 1:100, 1:50 och 1:10  
Blomberg & Linscott Arkitekter

Stallet byggdes 1892. Taket är ett Ås-sparrtak med ennockås och två sidoåsar/takfall. Röstmodern i båda gavlarna, liksom i flera andra av byggnaderna, är grövre än de övriga stockarna i väggen (38 och 42 cm). Sparrarna är spräckta och bilade och har lätt avtäljda tassar. Mellan rafterna syns en märklig lösning som måste innebära att man har ”timrat in” lösa bitar. Mer normalt är att sparrarna täljs in i övre delen av väggbandet. Även brädorna i rotningen är spräckta och bilade. På rotningen ligger hyvlade spån i fyrlagstäckning.

I byggnaden syns inga spår efter någon annan takkonstruktion och konstruktionen bör vara ursprunglig. Någon förklaring till den kraftiga röstmodern som vi sett i flera byggnader har vi inte funnit. För detta spåntak har man inte använt något sågat virke vilket också är det vanliga i byn vid den här tiden, undantaget nr 3:3-24 som har sågad rotning redan 1864. Spånen är av den tunna, hyvlade kvalitet som vi sett på de flesta husen och de bör komma från den hyvel som fanns vid sågen. (Vi har inte närmare studerat spånen på de olika taken för att utröna vilka som kan hänföras till denna hyvel (1937-64) eller vilka av de kvarvarande spåntaken som ev. skulle kunna komma från hyveln som fanns vid kvarnen eller den bom för handhyvling som hänger på ladugårdsväggen nr 3:3-13.)

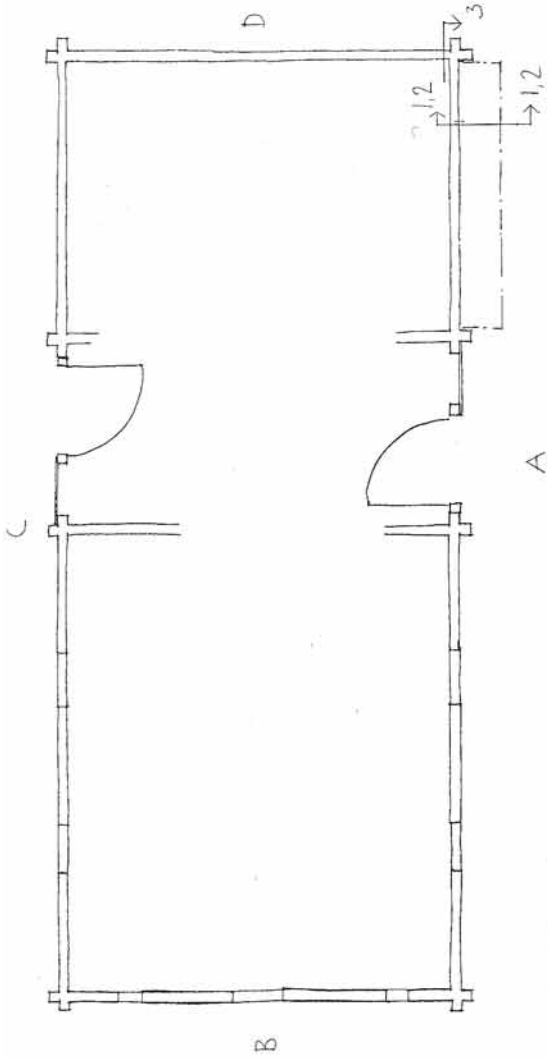
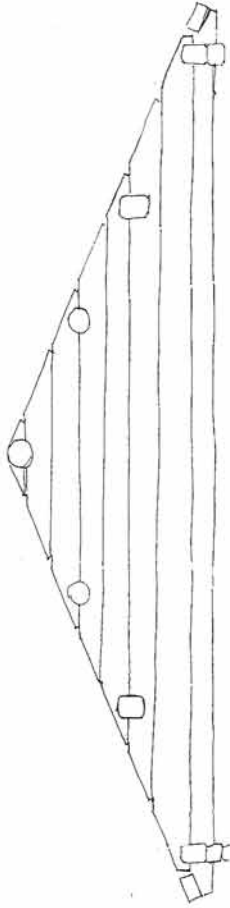
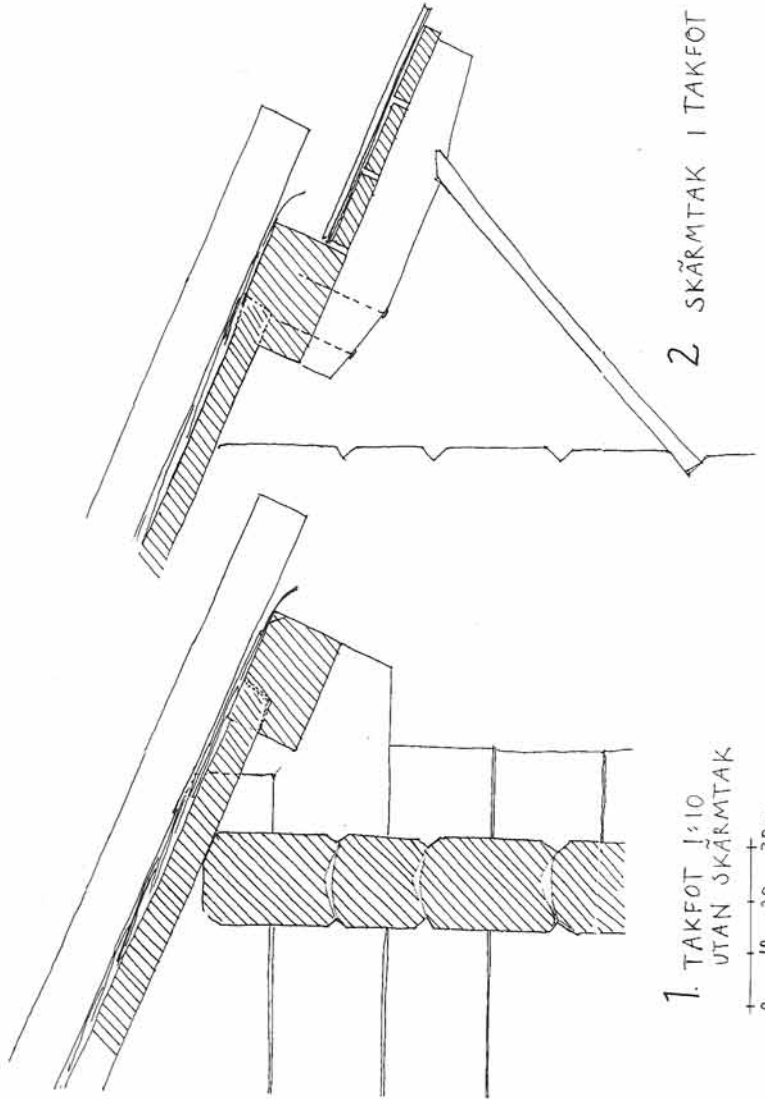
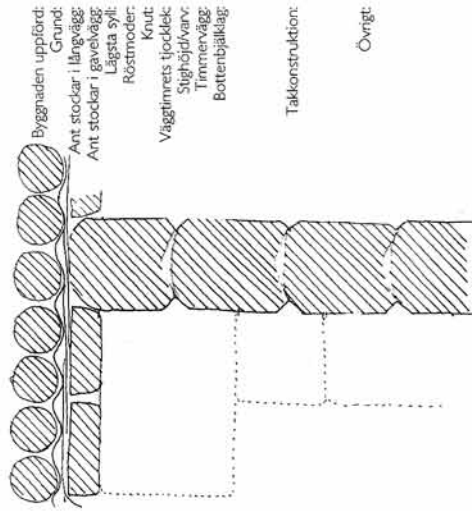
Nordenskt Träbyggande Timmerhusens konstruktion Tak  
Ladugård 13  
Skissuppmätningar  
September 1999  
Gallejaure 3:3 Arvidsjaur sn  
Skala 1:100, 1:50 och 1:10  
Blomberg & Linscott Arkitekter

Huset byggdes 1874. Taket är ett Åstak med ennockås och två sidoåsar/takfall samt ett vågbord. Även här är röstmodern på gavlarna mycket kraftig, se nr 3:3-12. Undertaket består av spräckta plank som ligger över åsar och väggband och stannar mot vågbordet. På undertaket ligger näver, ovanpå det sinusprofilerad plåt och på plåten ligger takved som hängslats övernocken.

Åstaket med nävertäckning och täckved är ursprungligt eftersom vi inte sett spår efter någon annan konstruktion. Detta är en av de sista nävertakskonstruktionerna i Gallejaur (se även 3:3-21). Från 1880-talet övergår man till spåntak. Någon gång vid denna tid bör spånhyveln vid kvarnen ha byggts?
